**System: Gealan S9000 AD**  
**Nazwa własna handlowa: ADVANCE**

Raport z badań nr: MLTB-4096-2021

Rodzaj badania: badania do zakładowej kontroli produkcji  
zgodnie z normą PN-EN 14351-1+A2:2016 w zakresie metod badawczych:

Wyrób: okno dwuskrzydłowe; Kształtowniki główne: PVC

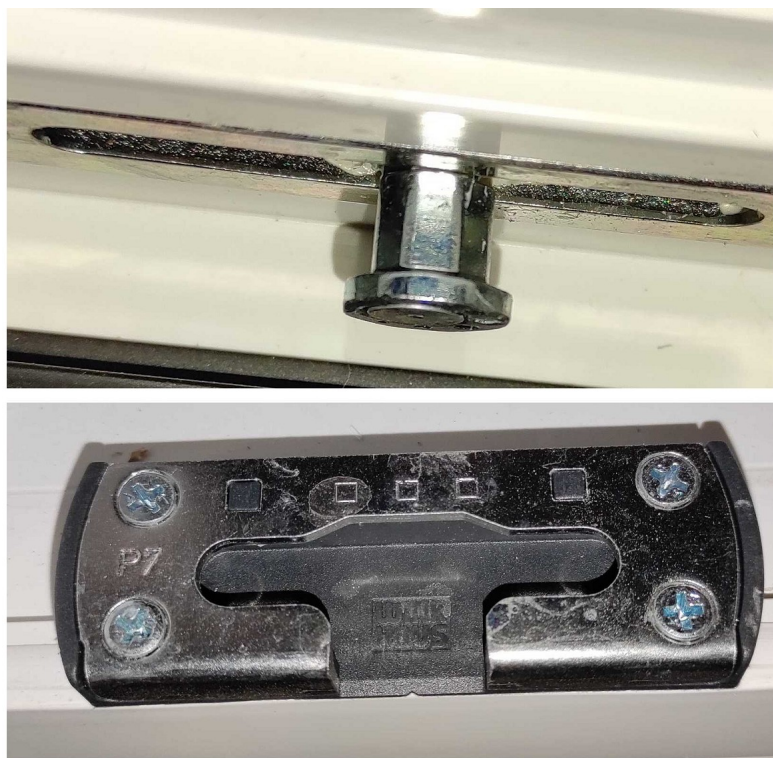
punkt ryglujący antywłamaniowy

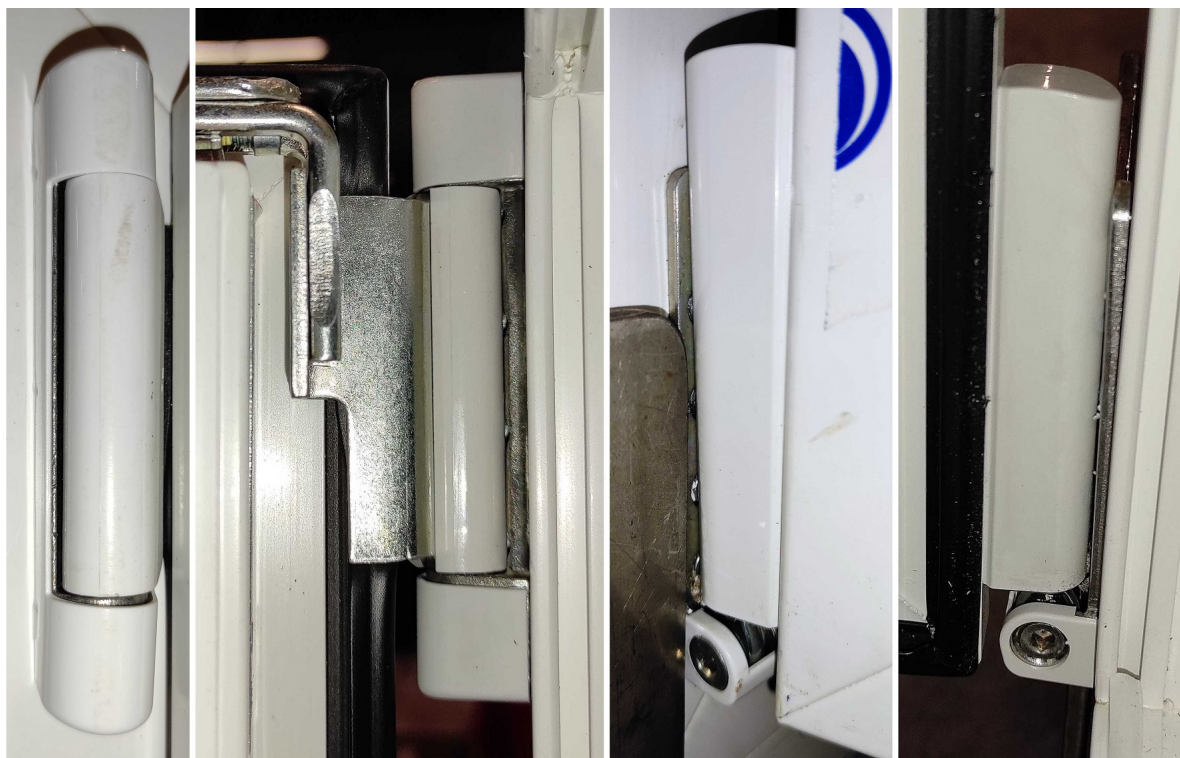
zawiasy
