Typy wyrobów:
okno dwuskrzydłowe

System: Gealan S 9000 MD Futura

Raport z badań nr: MLTB-3833-2021

Rodzaj badania: badania do zakładowej kontroli produkcji
zgodnie z normą PN-EN 14351-1+A2:2016 w zakresie metod badawczych:

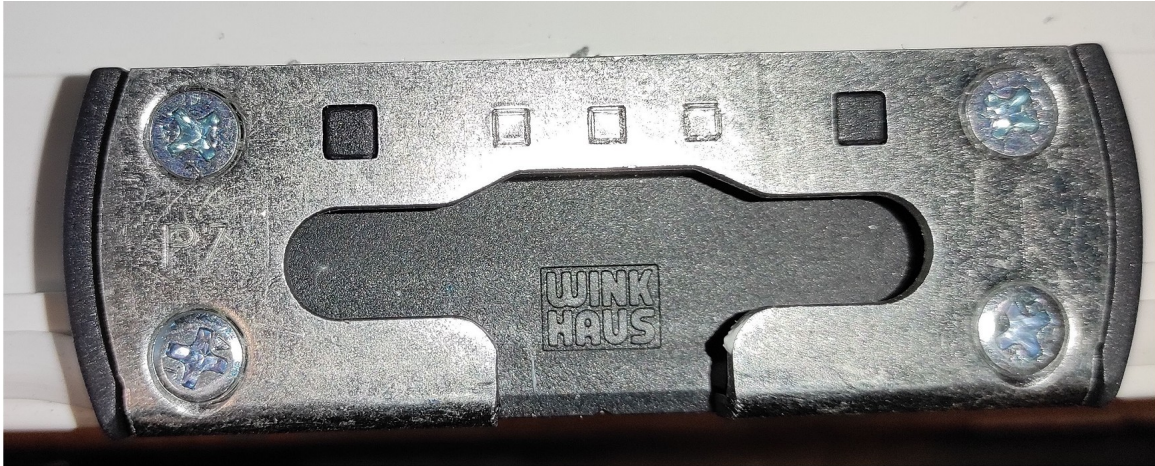
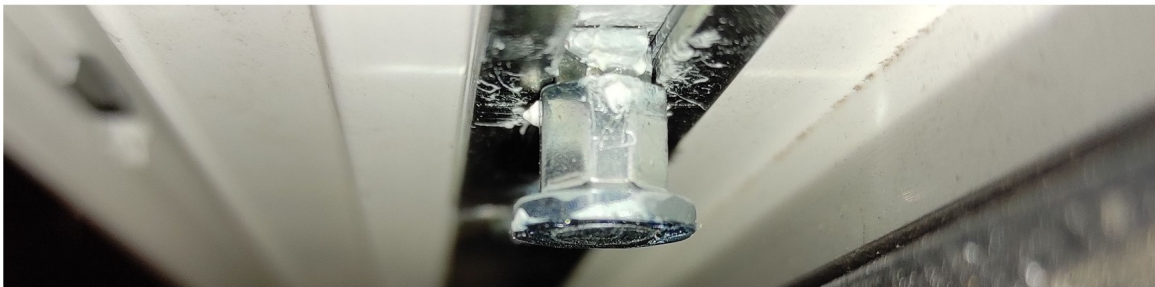
punkt ryglujący antywłamaniowy
